第六章 開發行為或環境保護對策變更後對環境影響之差異分析

6.1 環境現況

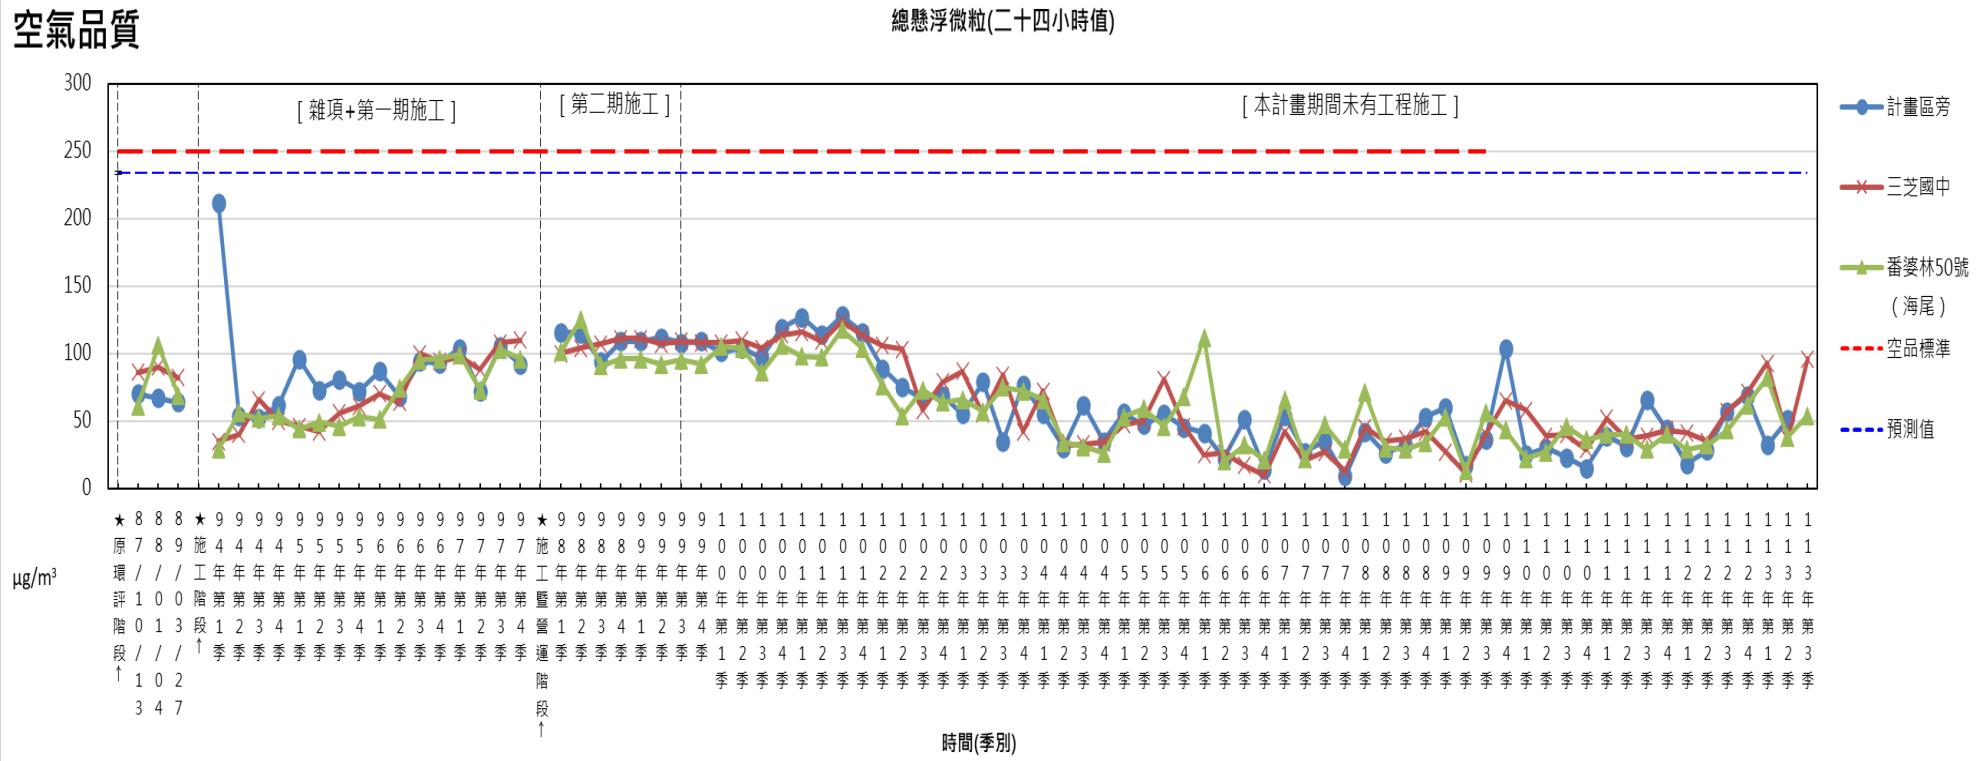
圖 6.1.1-1 本計畫歷年空氣品質監測結果 (TSP 24 小時值)

依據歷年監測結果（如圖 6.1.1-1~6.1.1-6 及附錄五所示）分析，本計畫歷年空氣品質監測結果，除「番婆林 50 號」監測點於 112 年第 3 季臭氧濃度（小時平均值）0.129 ppm 略為高於空氣品質標準外(0.12 ppm)，其餘均能符合空氣品質標準，其餘項目均能符合空氣品質標準。

另將歷年空氣品質監測結果與環說書預測值比較分析，TSP 測值除「計畫區」監測點於 94 年第 1 季較接近外，其餘測值均遠低於環說書預測值($234 \mu\text{g}/\text{m}^3$)；NO₂ 測值均遠低於環說書預測值 (0.1643 ppm)；SO₂ 測值均遠低於環說書預測值(0.1897 ppm)；CO 測值均遠低於環說書預測值(1.506 ppm)。

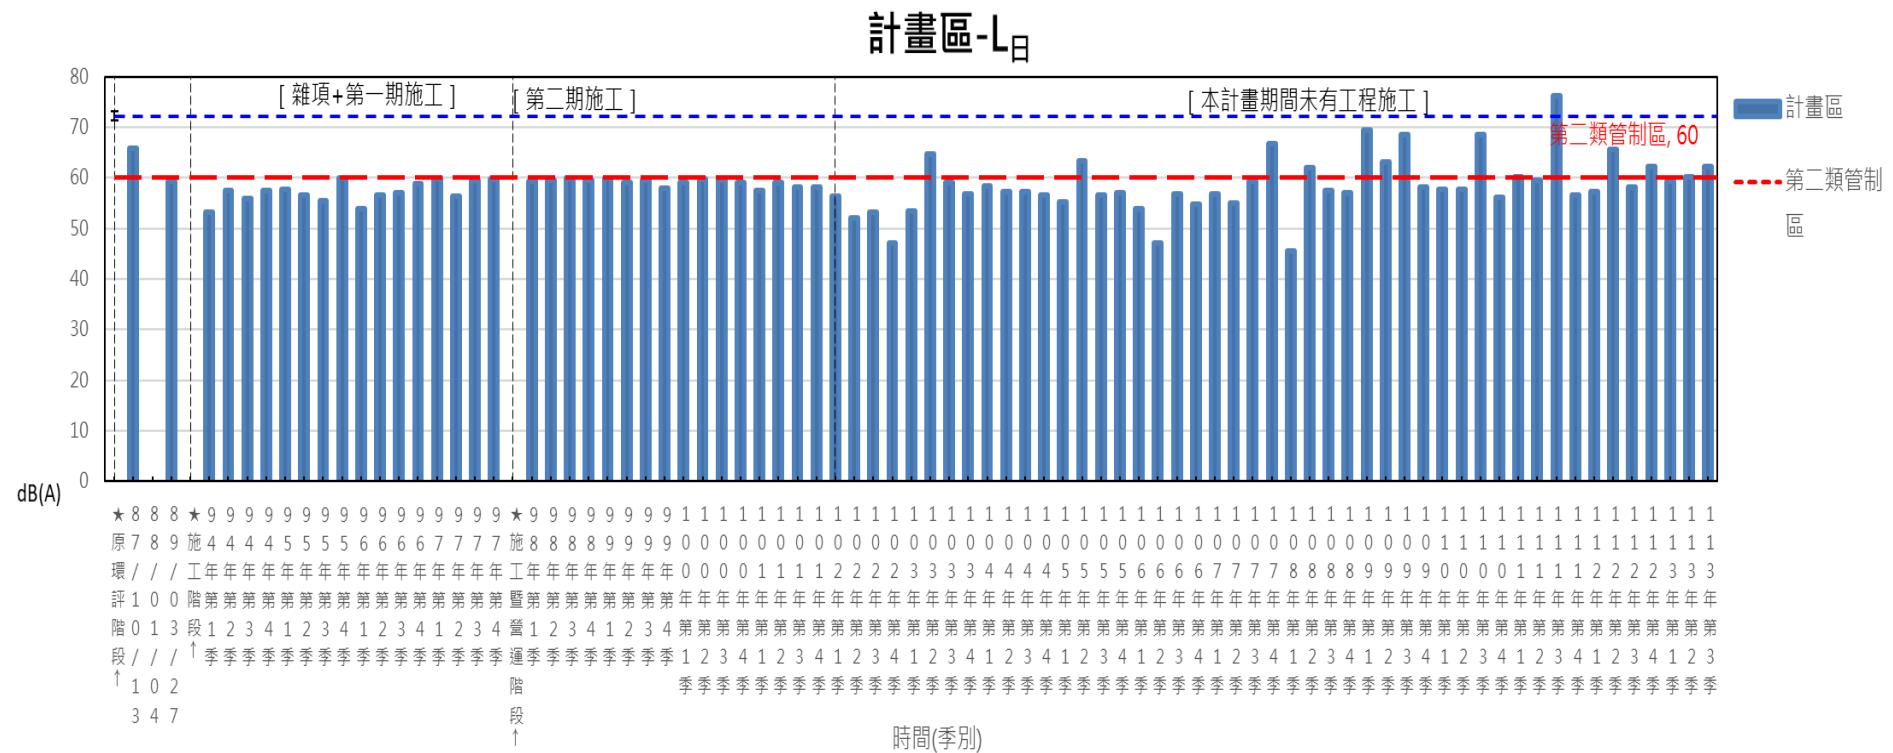
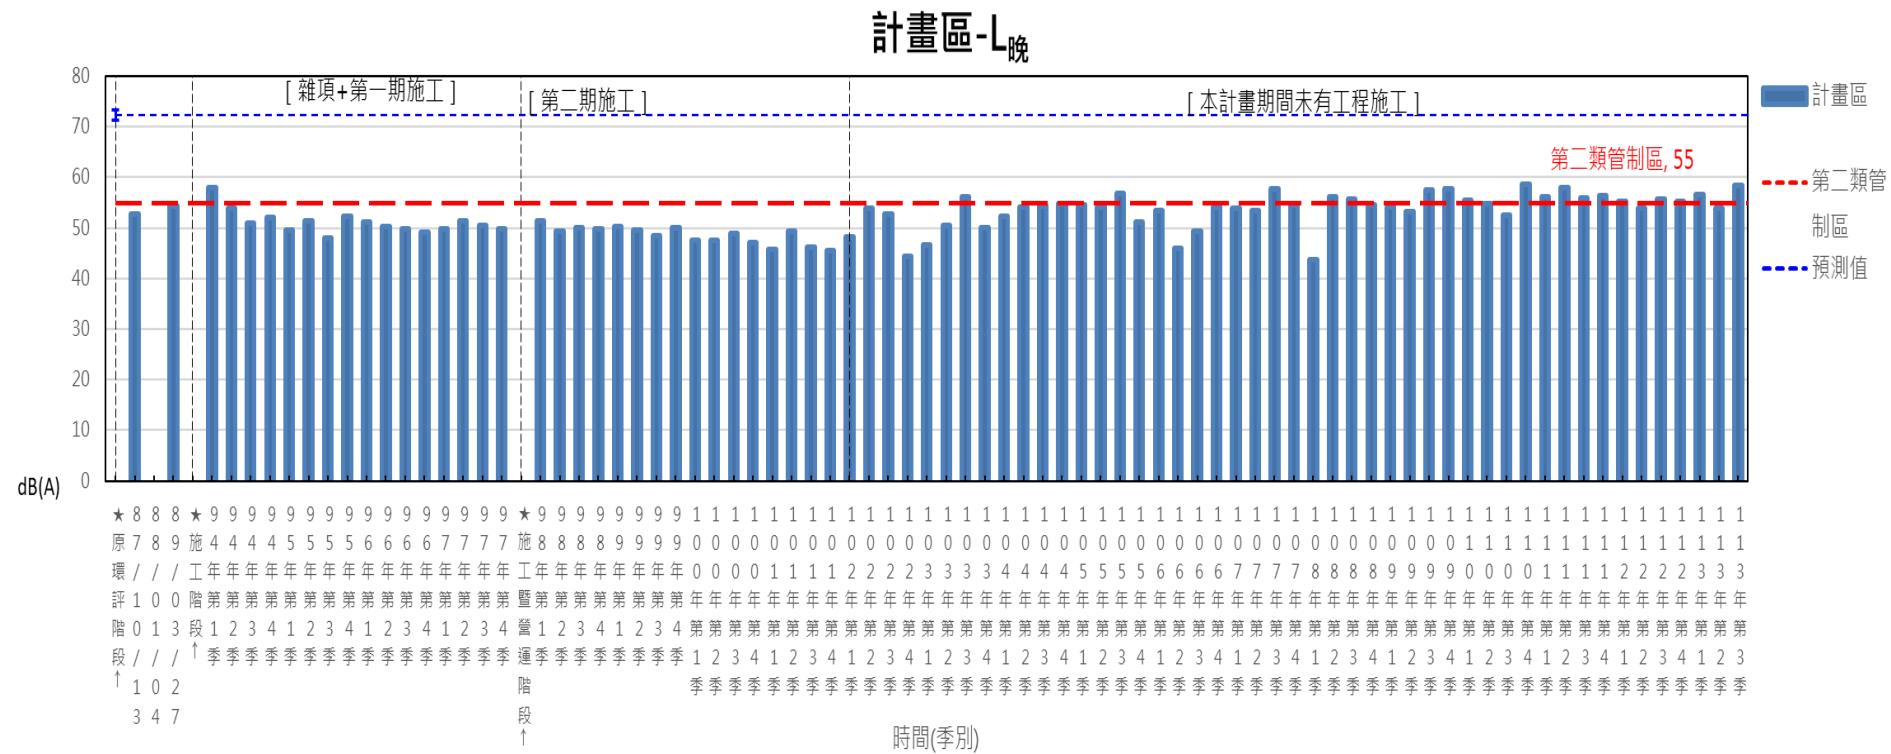
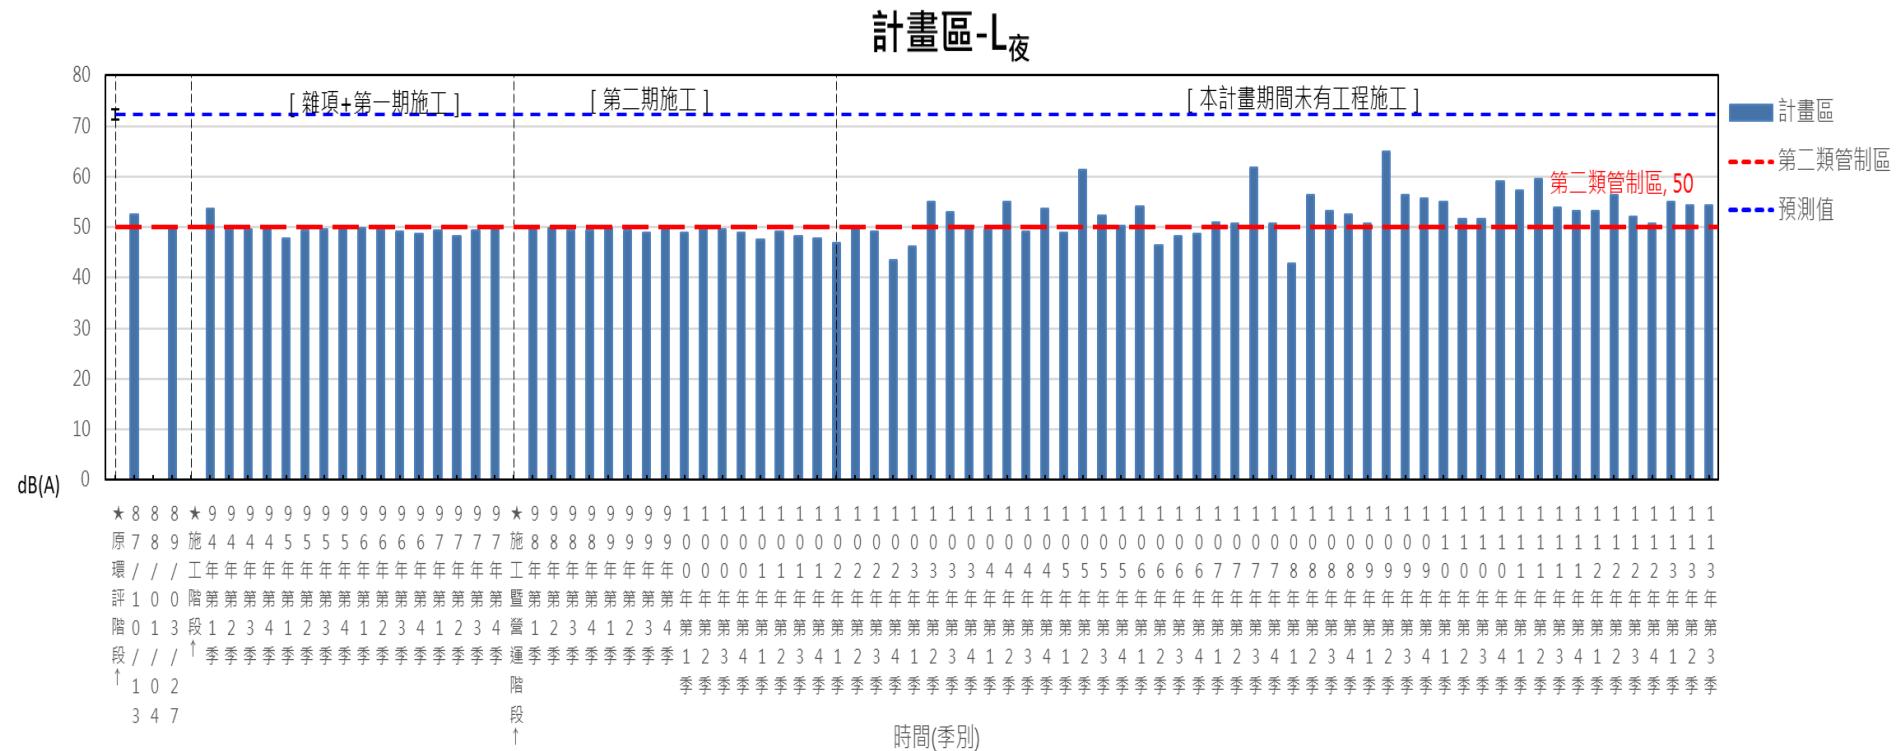
依據歷年監測結果（如圖 6.1.2-1~6.1.2-7 及附錄五所示）分析，本計畫歷年噪音監測結果，「計畫區」及「三芝國中」監測測值於102年之後偶有高於一般地區音量標準之情形，然本案原環評補充調查期間即有超標情形且考量本校於102年後並無施工作業，故其影響主要來自交通車輛。

另將歷年噪音監測結果與環說書預測值比較分析，所有「計畫區」監測點噪音測值均低於環說書預測值(72.3 dB(A))。

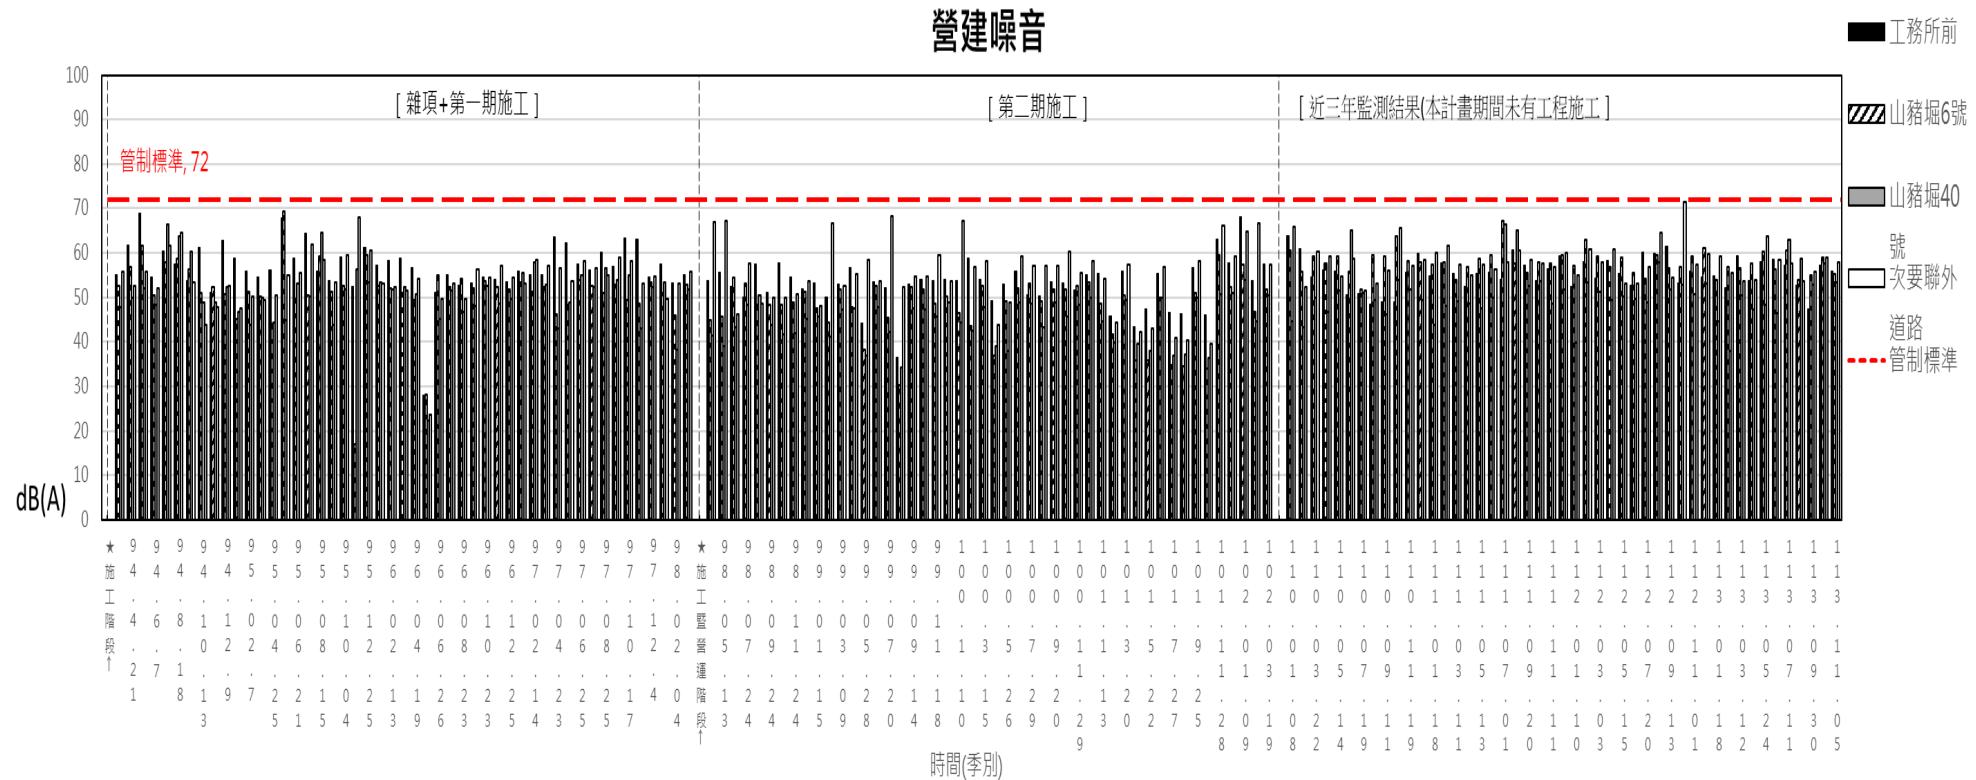
圖 6.1.2-7 本計畫歷年營建噪音監測結果

本計畫歷年營建噪音監測結果，所有監測點位均能符合標準(72 dB(A))。

註：噪音管制標準依據中華民國102年8月環境部(原環保署)環署空字第1020065143 號令修正發布，並本計畫營建工程管制標準自75dB(A)調降至72dB(A)。

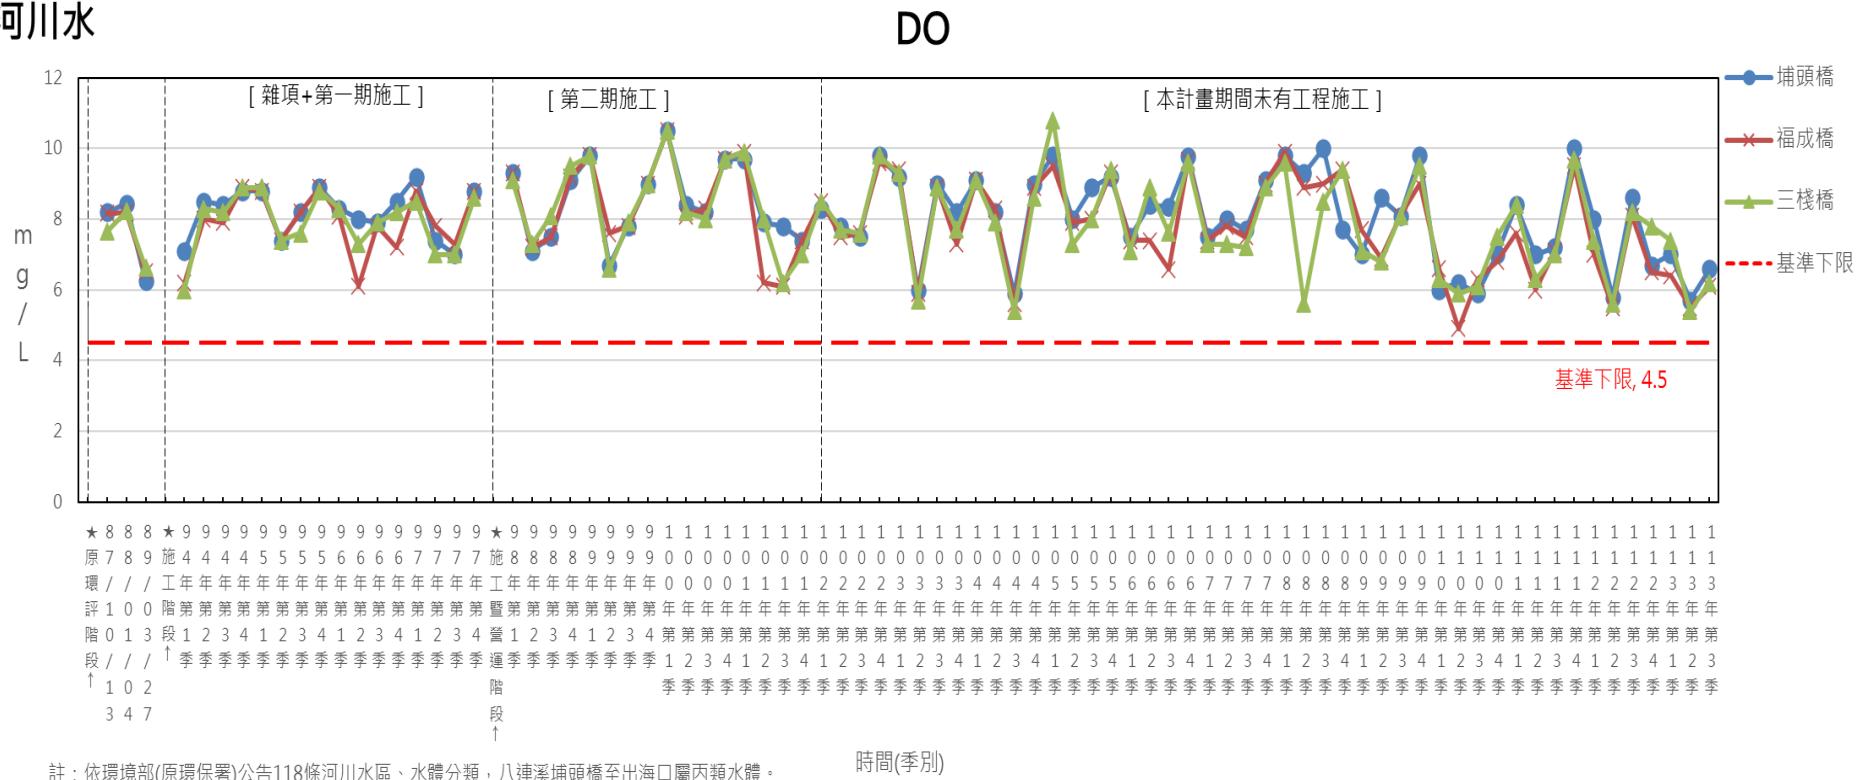
圖 6.1.3-1 本計畫歷年河川水質監測結果 (DO)

依據歷年監測結果（如圖 6.1.3-1~6.1.3-5 及附錄五所示）分析，本計畫歷年河川水質監測結果，溶氧量(DO)測值均能符合丙類陸域地面水體標準(4.5mg/L 以上)，懸浮固體(SS)測值除 94 年第 1 季超出丙類陸域地面水體標準(40mg/L)外，其餘測值均能符合標準，生化需氧量(BOD)測值偶有超出丙類陸域地面水體標準(4mg/L)之情形，氨氮測值偶有超出丙類陸域地面水體標準(0.3mg/L)之情形，大腸桿菌群測值偶有超出丙類陸域地面水體標準(10,000CFU/100ml)之情形，且多出現於第二期校舍施工完成後，，本校生活污水均經污水處理廠處理至符合放流水標準才排放加上附近地區公共下水道系統尚未設置完成，生活污水均直接排入八連溪，其應非屬本校所造成。

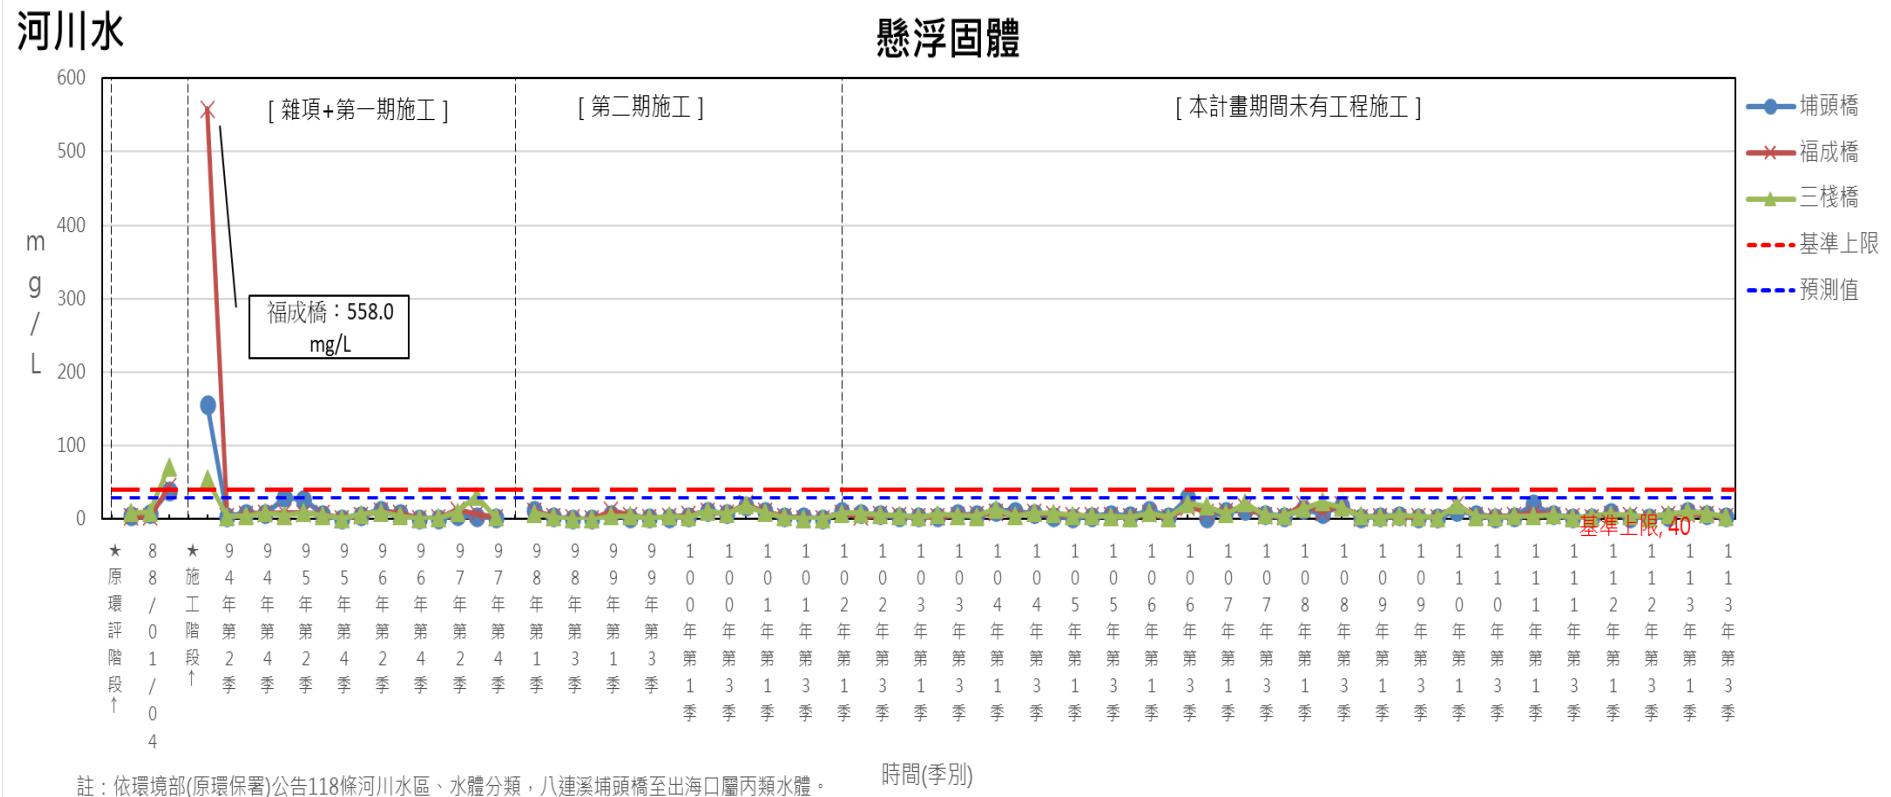
圖 6.1.3-2 本計畫歷年河川水質監測結果 (SS)

另將歷年河川水監測結果與環說書預測值比較分析，SS 測值除 94 年第 1 季較高外，其餘測值與環說書預測值 (29.68mg/L) 相近；BOD 測值偶有高於環說書預測值 (3.43mg/L) 之情形。

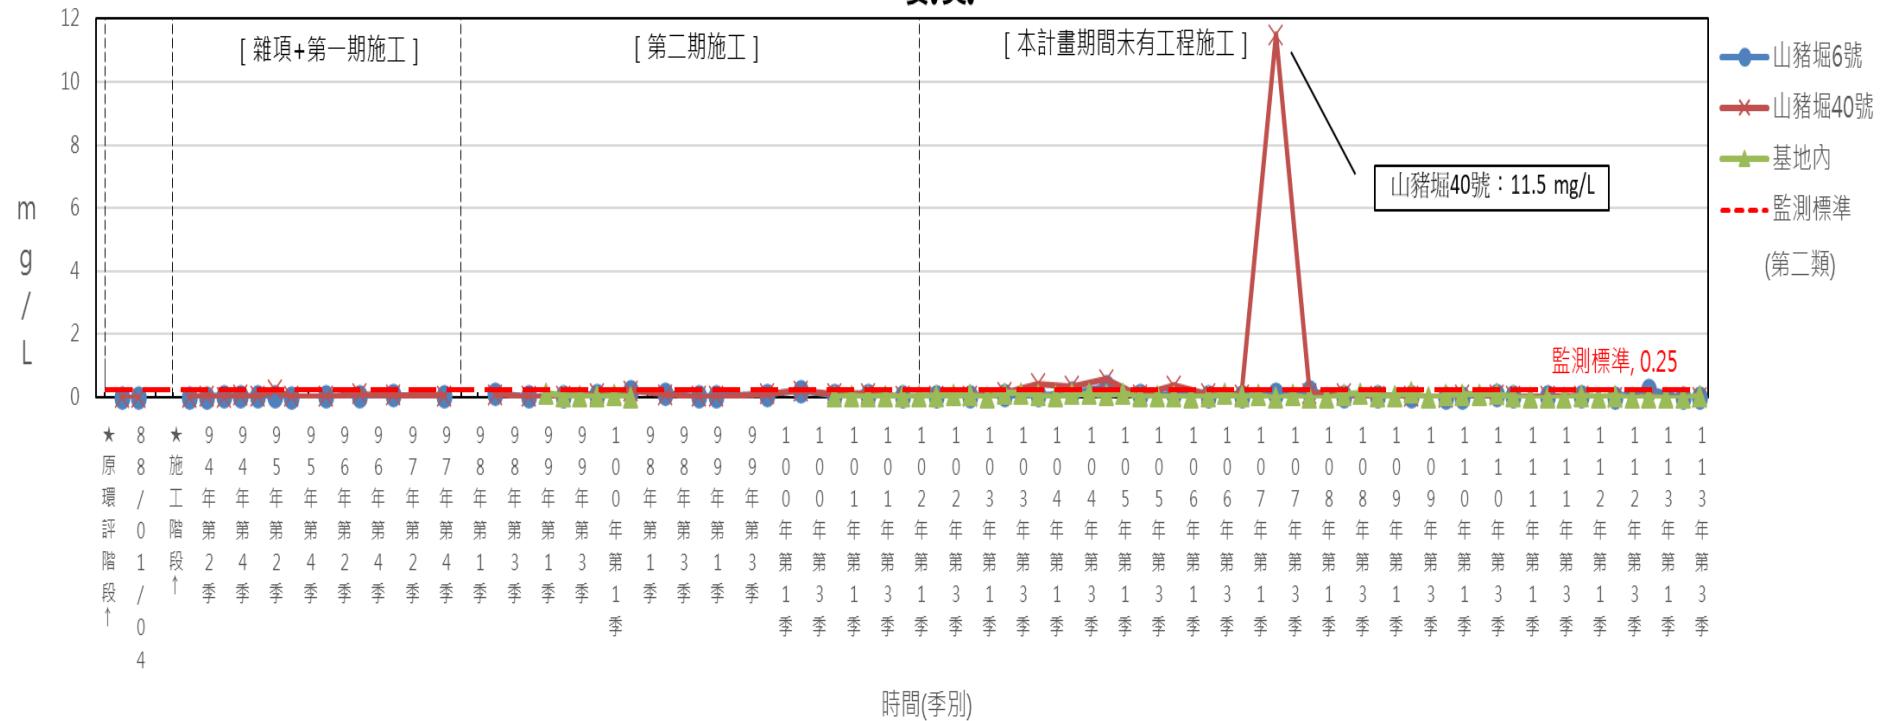
圖 6.1.3-8 本計畫歷年地下水水質監測結果（氨氮）

於 107 年第 2 季之山豬堀 40 號有超出地下水污染監測標準(第二類，0.25mg/L)之情形，山豬堀 6 號及基地內地下水井並無超標情形，故應與本校無關。

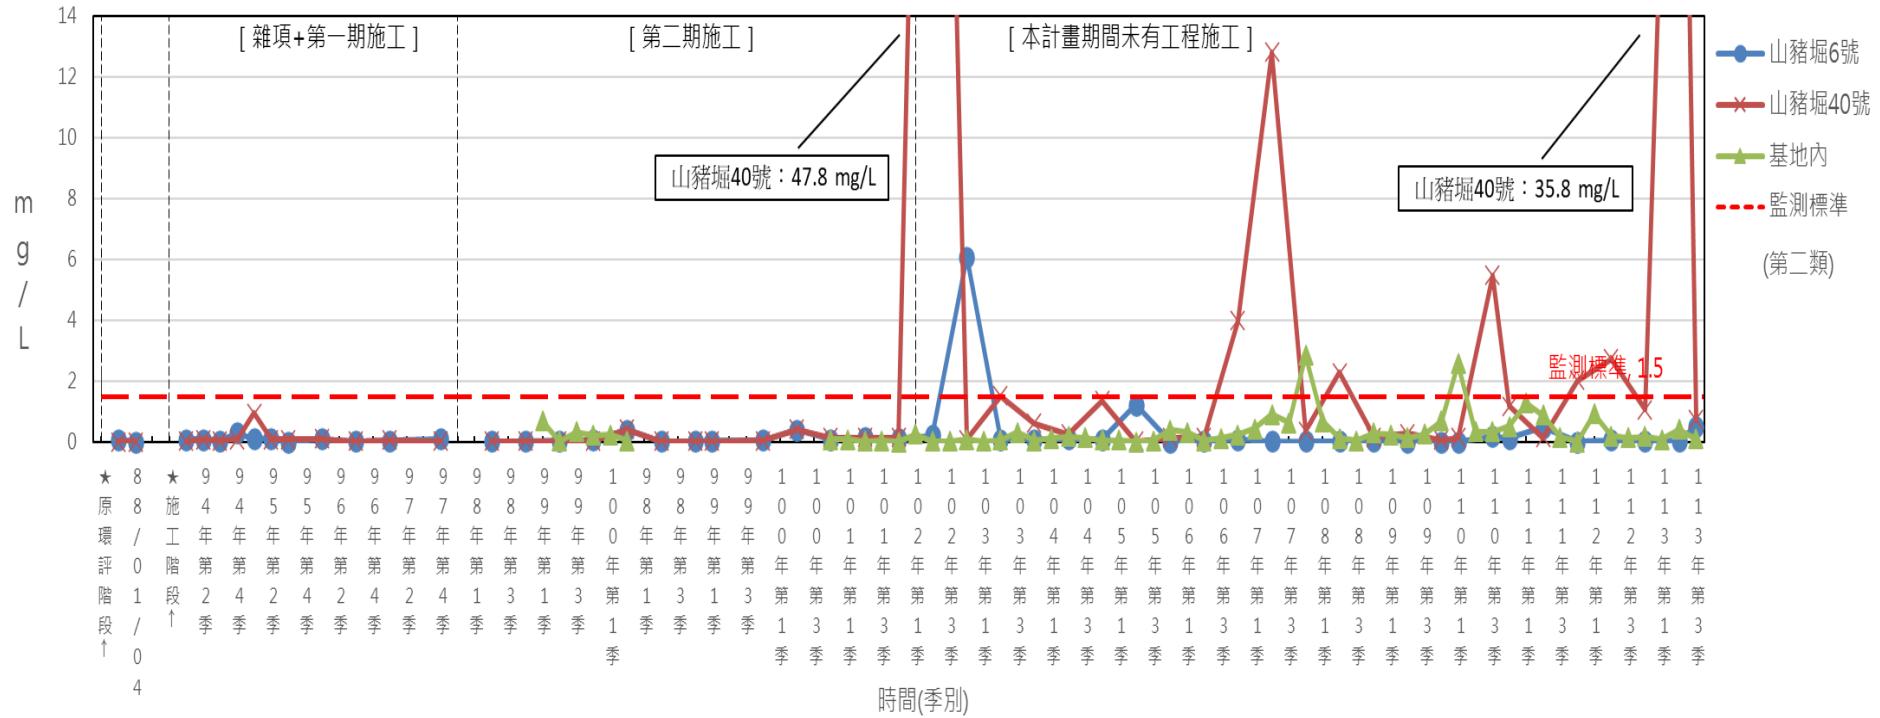
圖 6.1.3-15 本計畫歷年地下水水質監測結果（鐵）

鐵於山豬堀 40 號及山豬堀 6 號多有超出地下水污染監測標準(第二類，1.5mg/L)之情形，基地內地下水井僅 107 年第 4 季 110 年第 1 季有超標情形，基地內地下水井之超標應該主要受本區域地下水質影響。

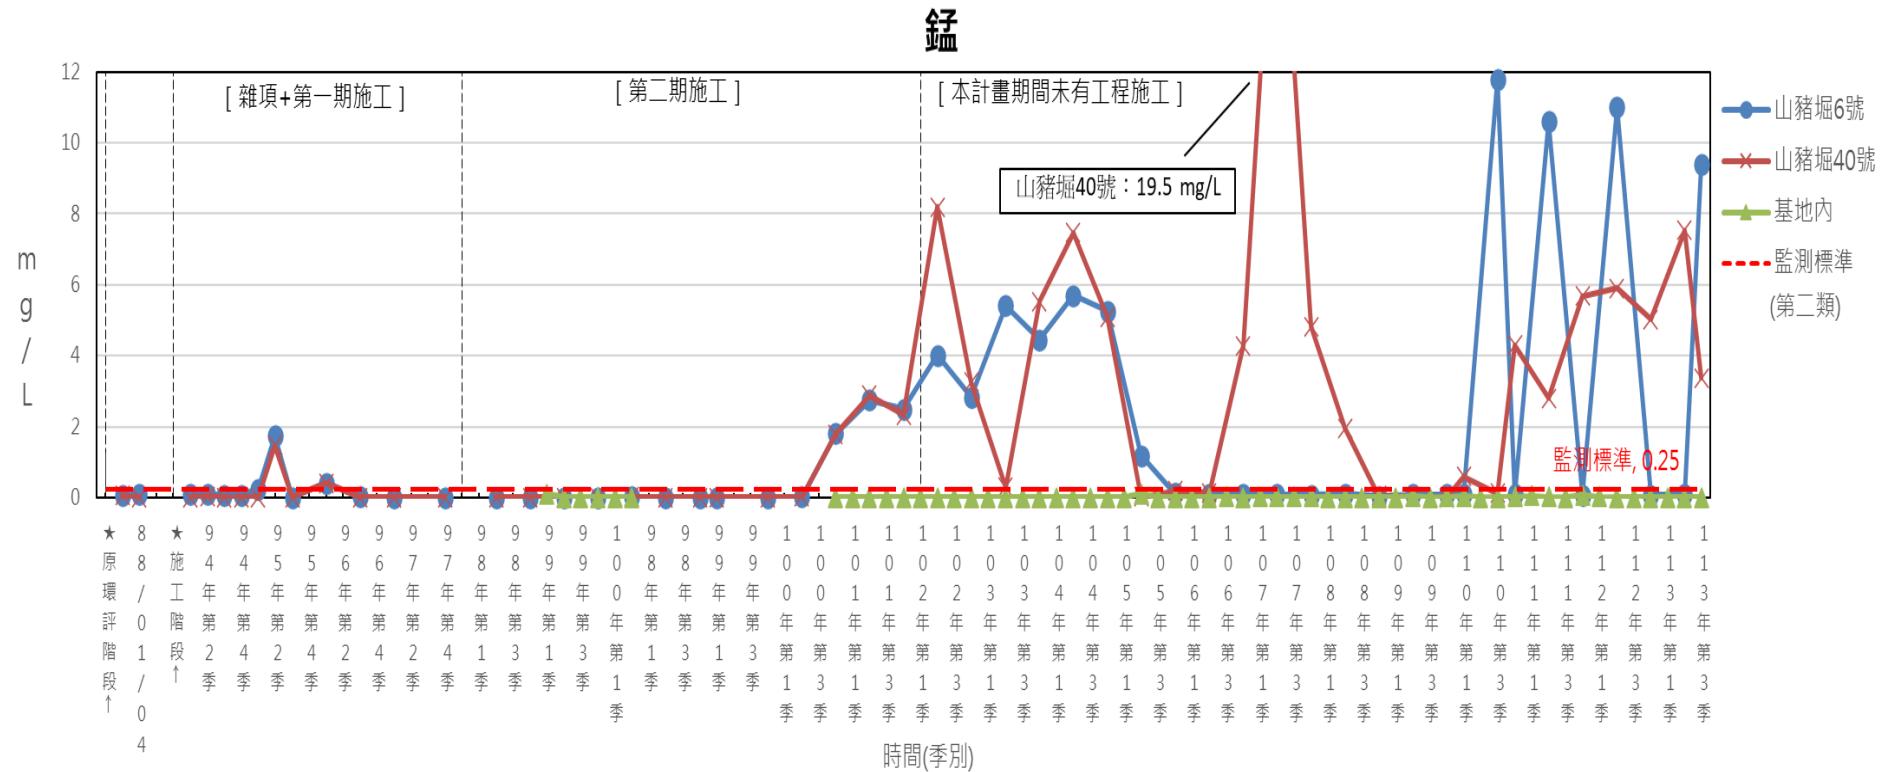
圖 6.1.3-16 本計畫歷年地下水水質監測結果（錳）

錳於山豬堀 40 號及山豬堀 6 號多有超出地下水污染監測標準(第二類，0.25mg/L)之情形，基地內地下水井均無超標情形，此超標應該主要受本區域地下水質影響，故應與本校無關。

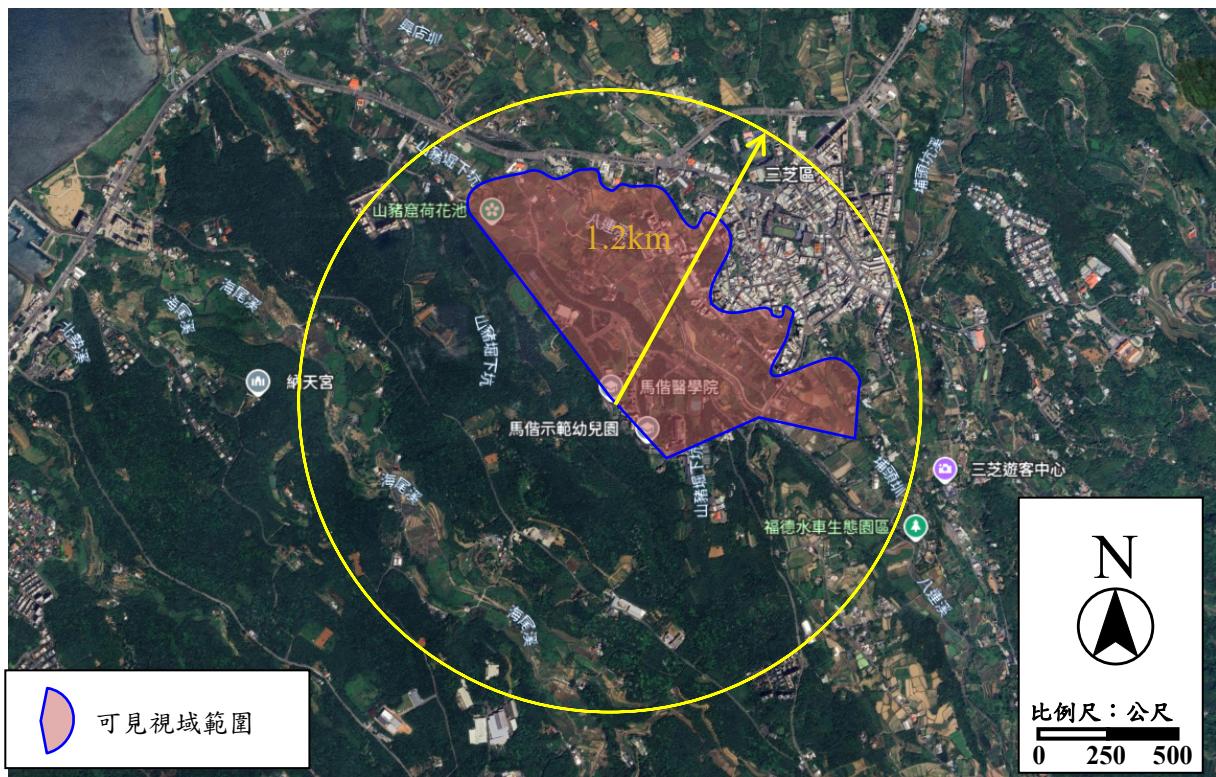
圖 6.1.4-1 可見視域範圍分析圖

視域範圍主要受地形、地勢、建築及植生等因素影響，本計畫位於三芝丘陵區，計畫基地倚靠山坡面，周邊開發程度屬低等，除了保留部分之自然景觀，可視範圍受地形、建築及植生因素影響重大。但本開發計畫受山丘地形阻擋影響，因此影響之視域範圍影響有限，其可見視域範圍分析圖如 [圖 6.1.4-1](#) 所示。

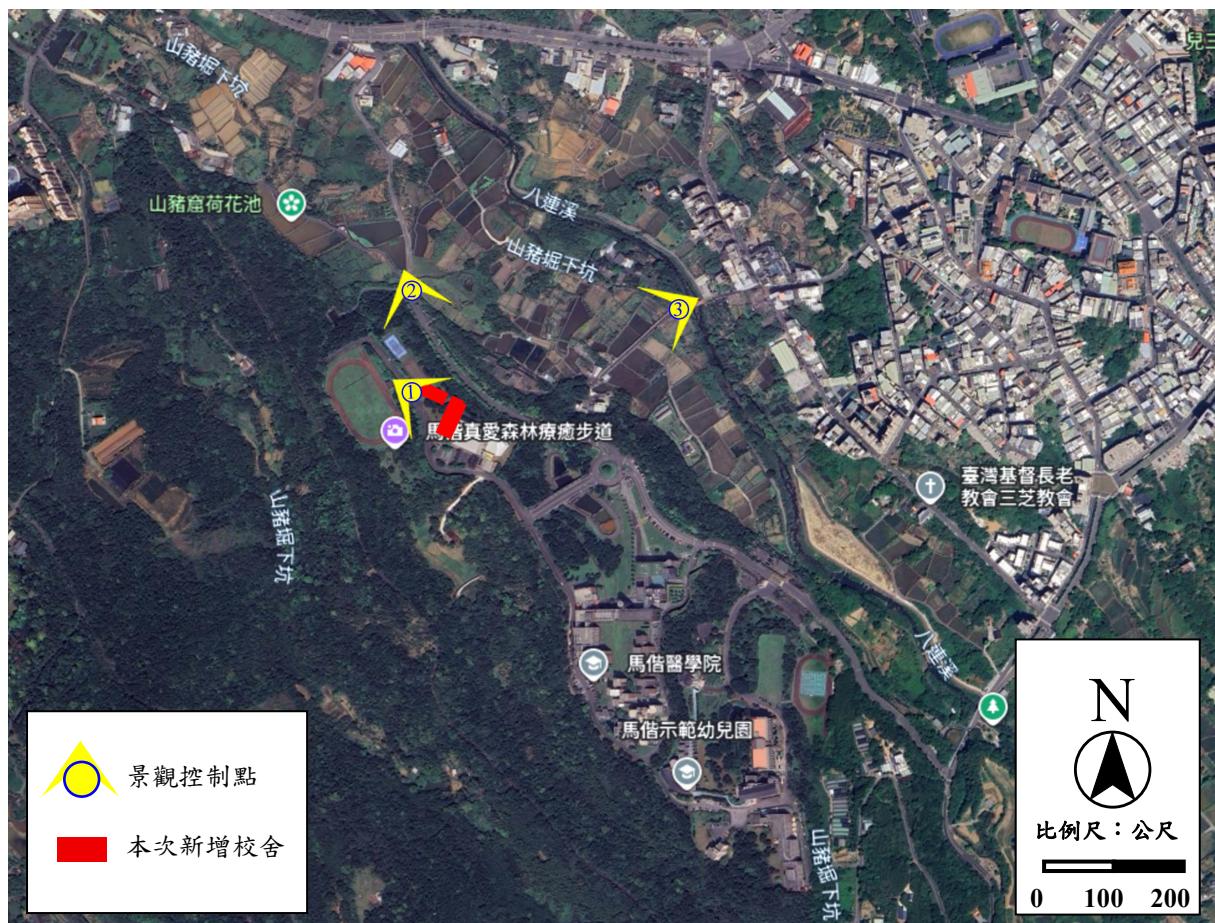
圖 6.1.4-2 景觀控制點選定位置

不同景觀控制點位置產生不同視覺接受強度，本計畫景觀點受地形及鄰近建築限制，考量可視範圍，本次評估共選定景觀控制點 1~3 點(詳細位置詳圖 6.1.4-2)。各景觀點之環境色彩分析等各項分析內容整理成表 6.1.4-1。

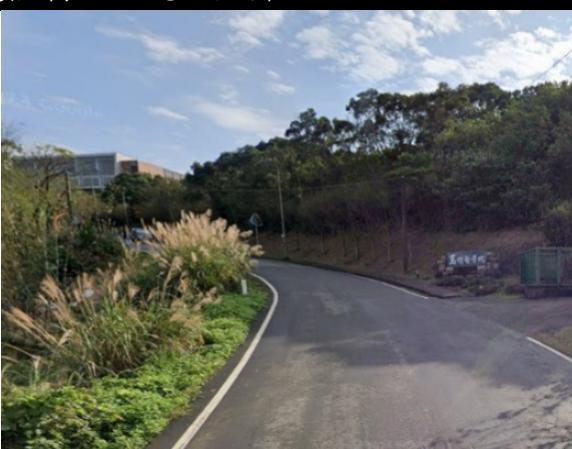
本景觀點位於校門口，為進入校園之主要道路之一，觀賞頻率較高，景觀點 2 屬於觀賞者低位，符合景觀控制點選取原則。此處主要景觀以樹林及既有校舍為主。

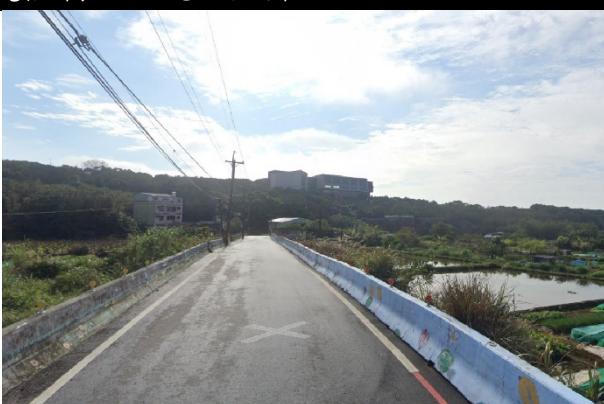
本景觀點位於宋厝橋上，距離計畫區約 400 公尺，本點位於附近住戶及農戶行經之道路，符合景觀控制點選取原則。此處主要景觀以橋樑、丘陵線及校舍為主。

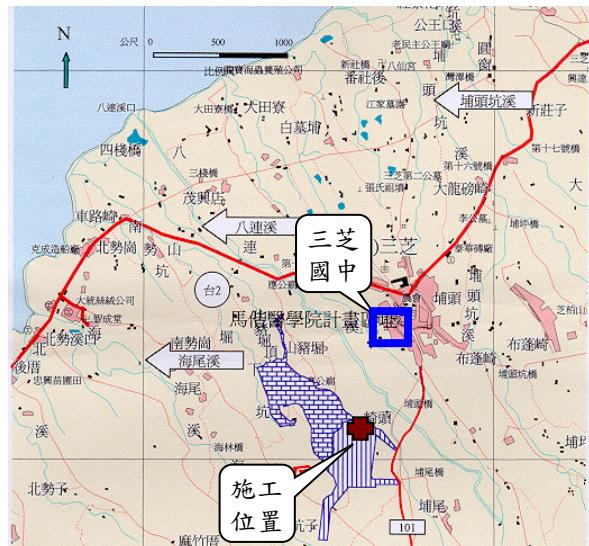
【主要施工機具配置示意圖】

表 6.2.2-1 第一次環境影響差異分析報告—工程作業別主要施工機具施工噪音量摘要表

工程項目	機具名稱 【最大同時操作數量】	聲功率 位準 dB (A)	距離 (公 尺)	施工 噪音量 dB(A)
土方工程	挖土機（低噪音型）【2】	102	500	30.5
	推土機（低噪音型）【1】	102	500	27.5
	傾卸卡車【2】	113	500	41.5

依「營建工程噪音評估模式技術規範」進行施工噪音量推估，詳如表6.2.2-1所示，各機具之施工噪音量傳遞至敏感點後，噪音值介於27.5~41.5 dB(A)，均可符合營建工程噪音管制標準。

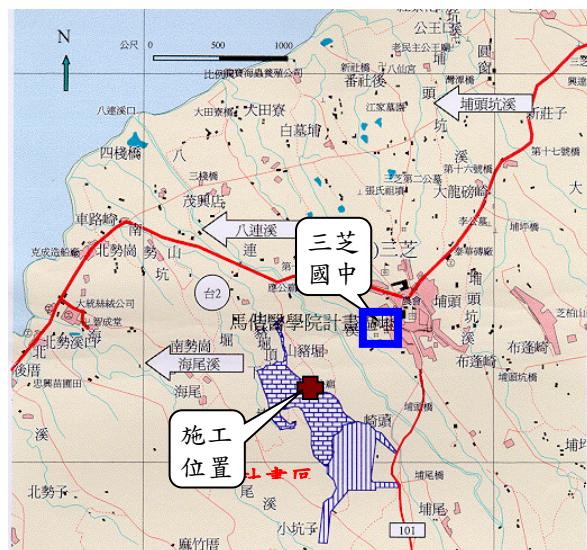
【主要施工機具配置示意圖】

表 6.2.2-3 變更後工程作業別主要施工機具施工噪音量摘要表

工程項目	機具名稱 【最大同時操作數量】	聲功率 位準 dB (A)	距離 (公 尺)	施工 噪音量 dB(A)
土方工程	挖土機（低噪音型）【2】	102	500	30.5
	推土機（低噪音型）【1】	102	500	27.5
	傾卸卡車【2】	113	500	41.5

地下室開挖期間，主要使用機具為挖土機(2輛)、推土機以及傾卸卡車(2輛)(採最保守估計與原環評相同)；為減輕施工機具所帶來的噪音影響，本計畫選擇低噪音之施工機械及方法，並針對高噪音之施工機具採消音包覆方法。各施工機具之「聲功率率位準」，參考環境部「營建工程噪音評估模式技術規範」【5】之營建工程施工機具聲功率率位準，推估本計畫施工機具之聲功率率位準。

由表6.2.2-3可知，本計畫施工機具之聲功率率位準介於102~113dB(A)之間；依「營建工程噪音評估模式技術規範」進行施工噪音量推估，詳如表6.2.2-3所示，各機具之施工噪音量傳遞至敏感點後，噪音值介於27.5~41.5dB(A)，均可符合營建工程噪音管制標準。

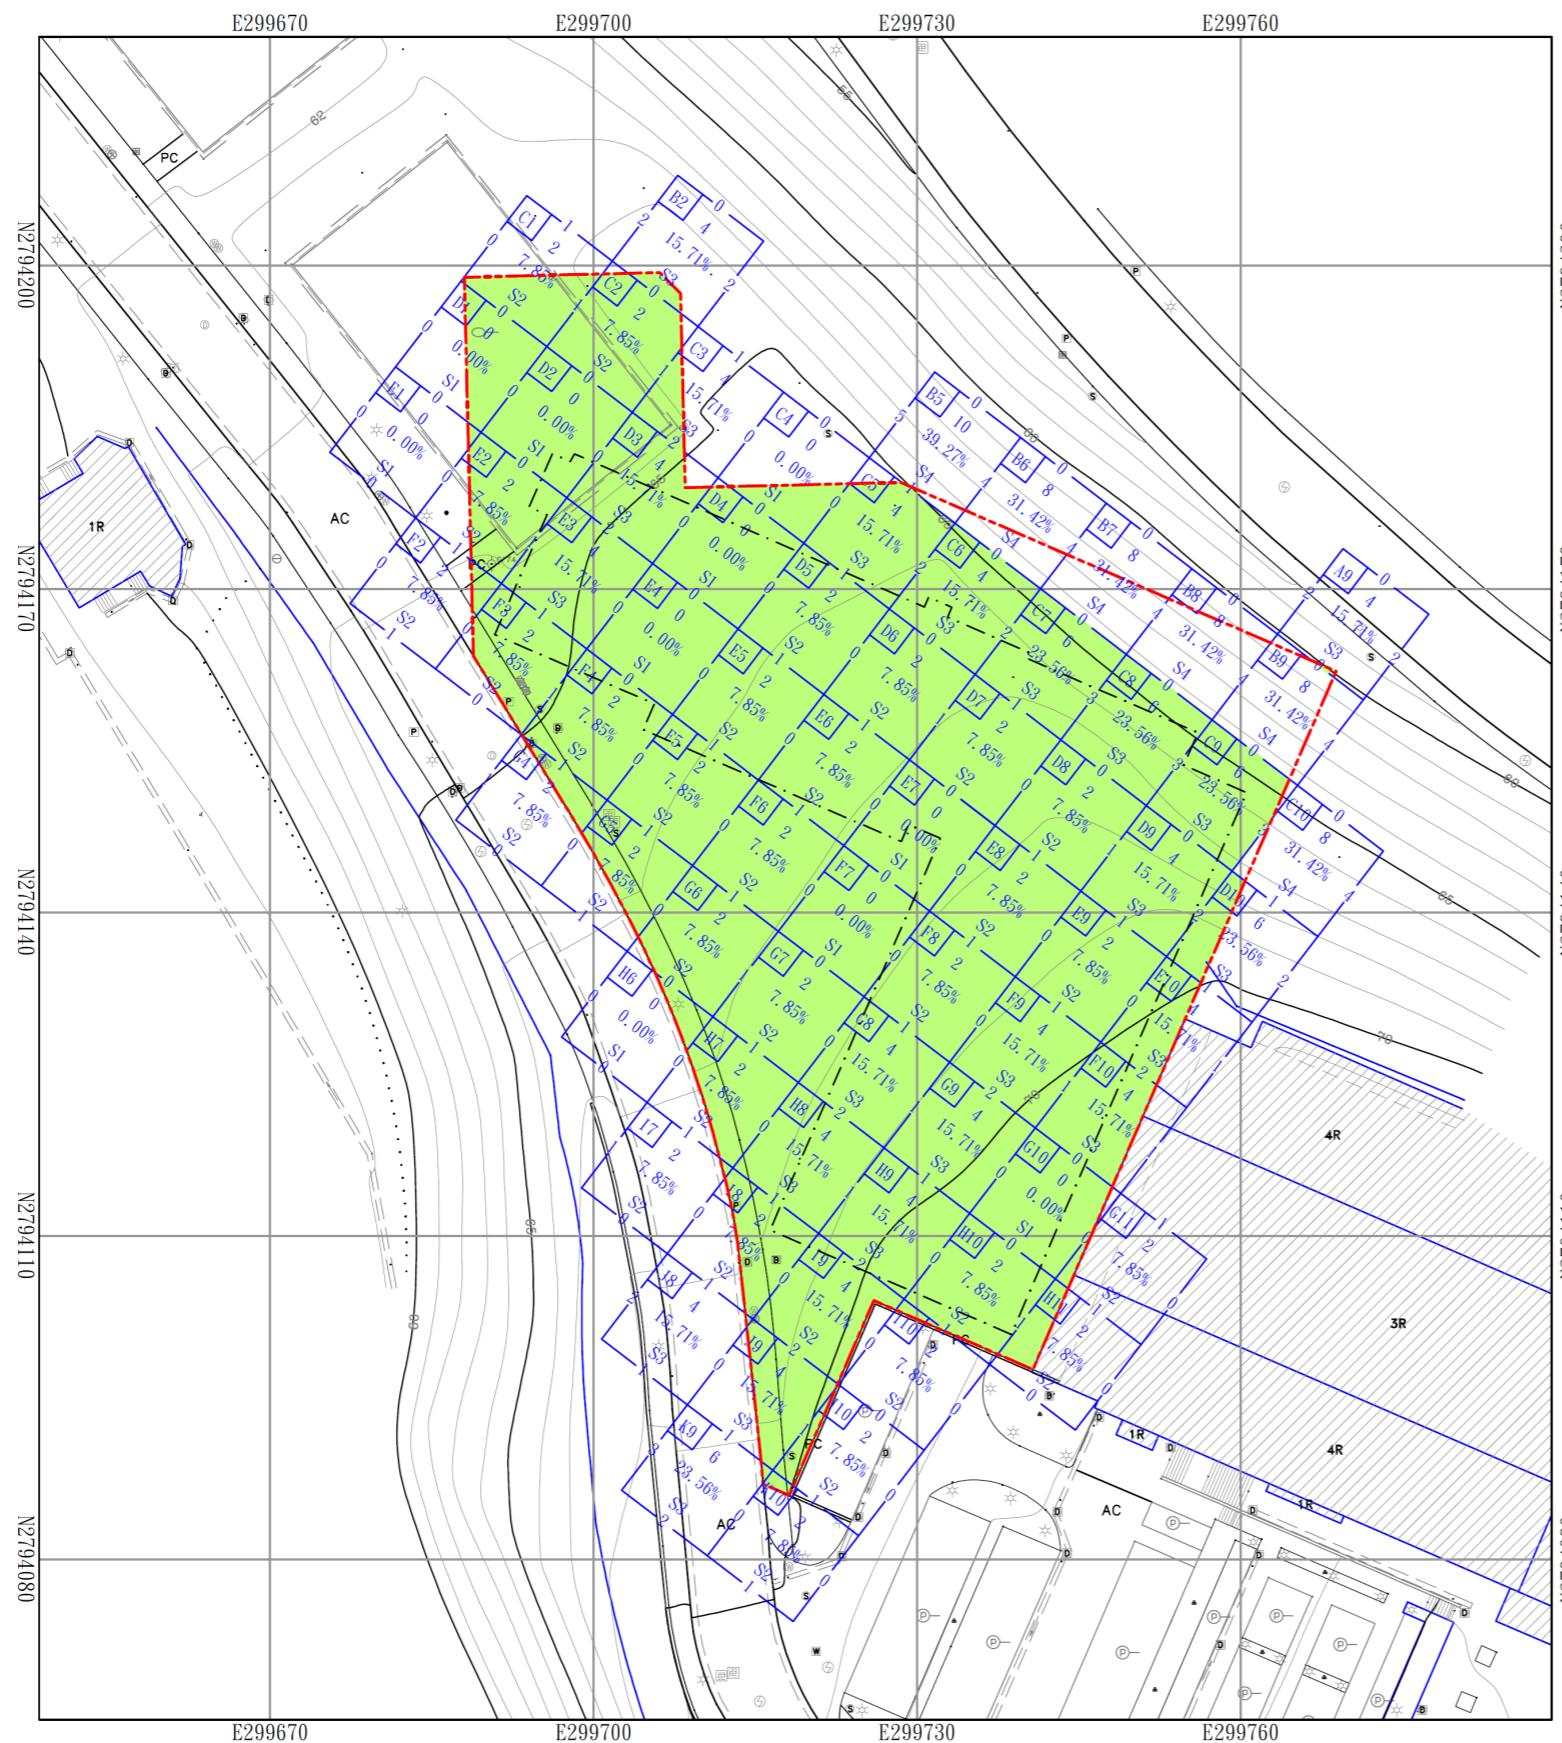
圖 6.2.5-1 實測地形坡度分析圖

坡度分析表			
坡度級別	坡度(S)範圍	面積	比例
一級坡	$S \leq 5\%$	697.66	15.11%
二級坡	$5\% < S \leq 15\%$	2050.26	44.39%
三級坡	$15\% < S \leq 30\%$	1627.82	35.24%
四級坡	$30\% < S \leq 40\%$	242.85	5.26%
五級坡	$40\% < S \leq 55\%$	0.00	0.00%
六級坡	$55\% < S \leq 100\%$	0.00	0.00%
七級坡	$S > 100\%$	0.00	0.00%
合計		4618.59	100.00%
平均坡度		11.24 %

1. 採用邊長10m*10m方格進行坶塊分析。
2. 本圖座標系統為TWD97。

本計畫基地坡度分析坵塊係採 $10m \times 10m$ 之方格計算，求得基地內實測地形之平均坡度(詳見表 6.2.5-4)。根據本次申請面積及使用面積坡度分析結果，現況基地全區平均坡度約 11.24%，其中 3 級坡以下面積佔總面積 94.74%，而以二級坡之比例最大為 44.39%，詳表 6.2.5-5 及圖 6.2.5-1。
