第六章 開發行為或環境保護對策變更後對環境影響之差異分析

6.1 環境現況

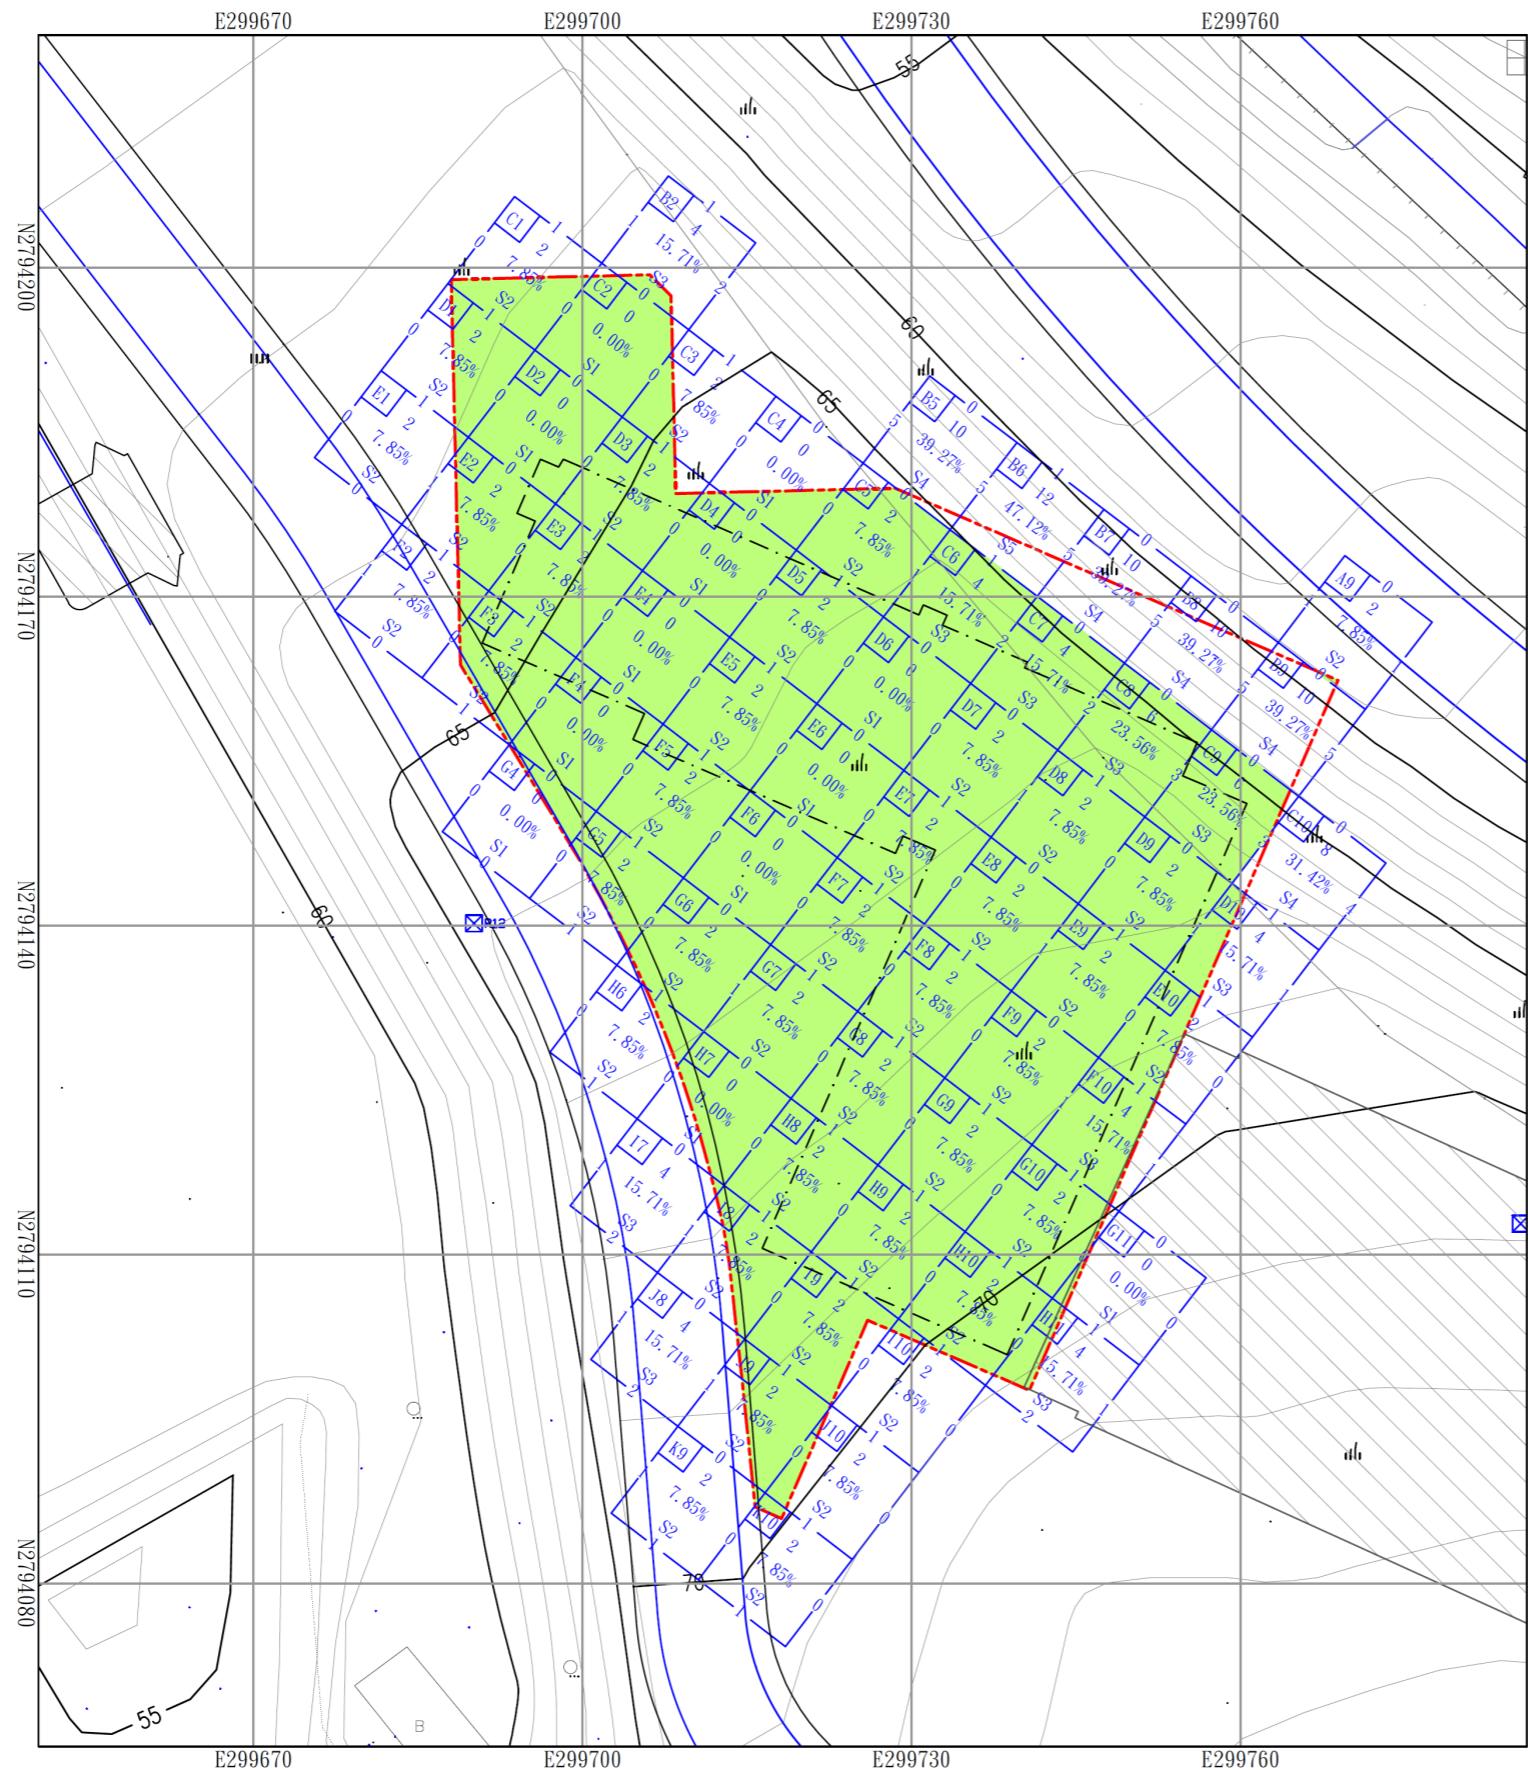
圖 6.2.5-2 原始地形坡度分析圖

坡度級別	坡度 (S) 範圍	面積	比例
一級坡	$S \leq 5\%$	922.63	19.98%
二級坡	$5\% < S \leq 15\%$	2919.86	63.22%
三級坡	$15\% < S \leq 30\%$	533.25	11.54%
四級坡	$30\% < S \leq 40\%$	215.21	4.66%
五級坡	$40\% < S \leq 55\%$	27.64	0.60%
六級坡	$55\% < S \leq 100\%$	0.00	0.00%
七級坡	$S > 100\%$	0.00	0.00%
合計		4618.59	100.00%
平均坡度		9.22 %

- 採用邊長10m*10m方格進行坶塊分析。
- 本圖座標系統為TWD97。
- 馬偕醫學院開發水保計畫於95年完成竣工，基地至今無水保違規記錄；故本案基地之原始地形認定，係採用95年竣工之地形圖做為坡度分析計算之依據。

基地原始地形平均坡度約 9.22%，其中 3 級坡以下面積佔總面積 94.74%，而以二級坡之比例最大為 63.22%，原始地形坡度分析詳圖 6.2.5-2，原始地形坡度分析詳表 6.2.5-6 及表 6.2.5-7。

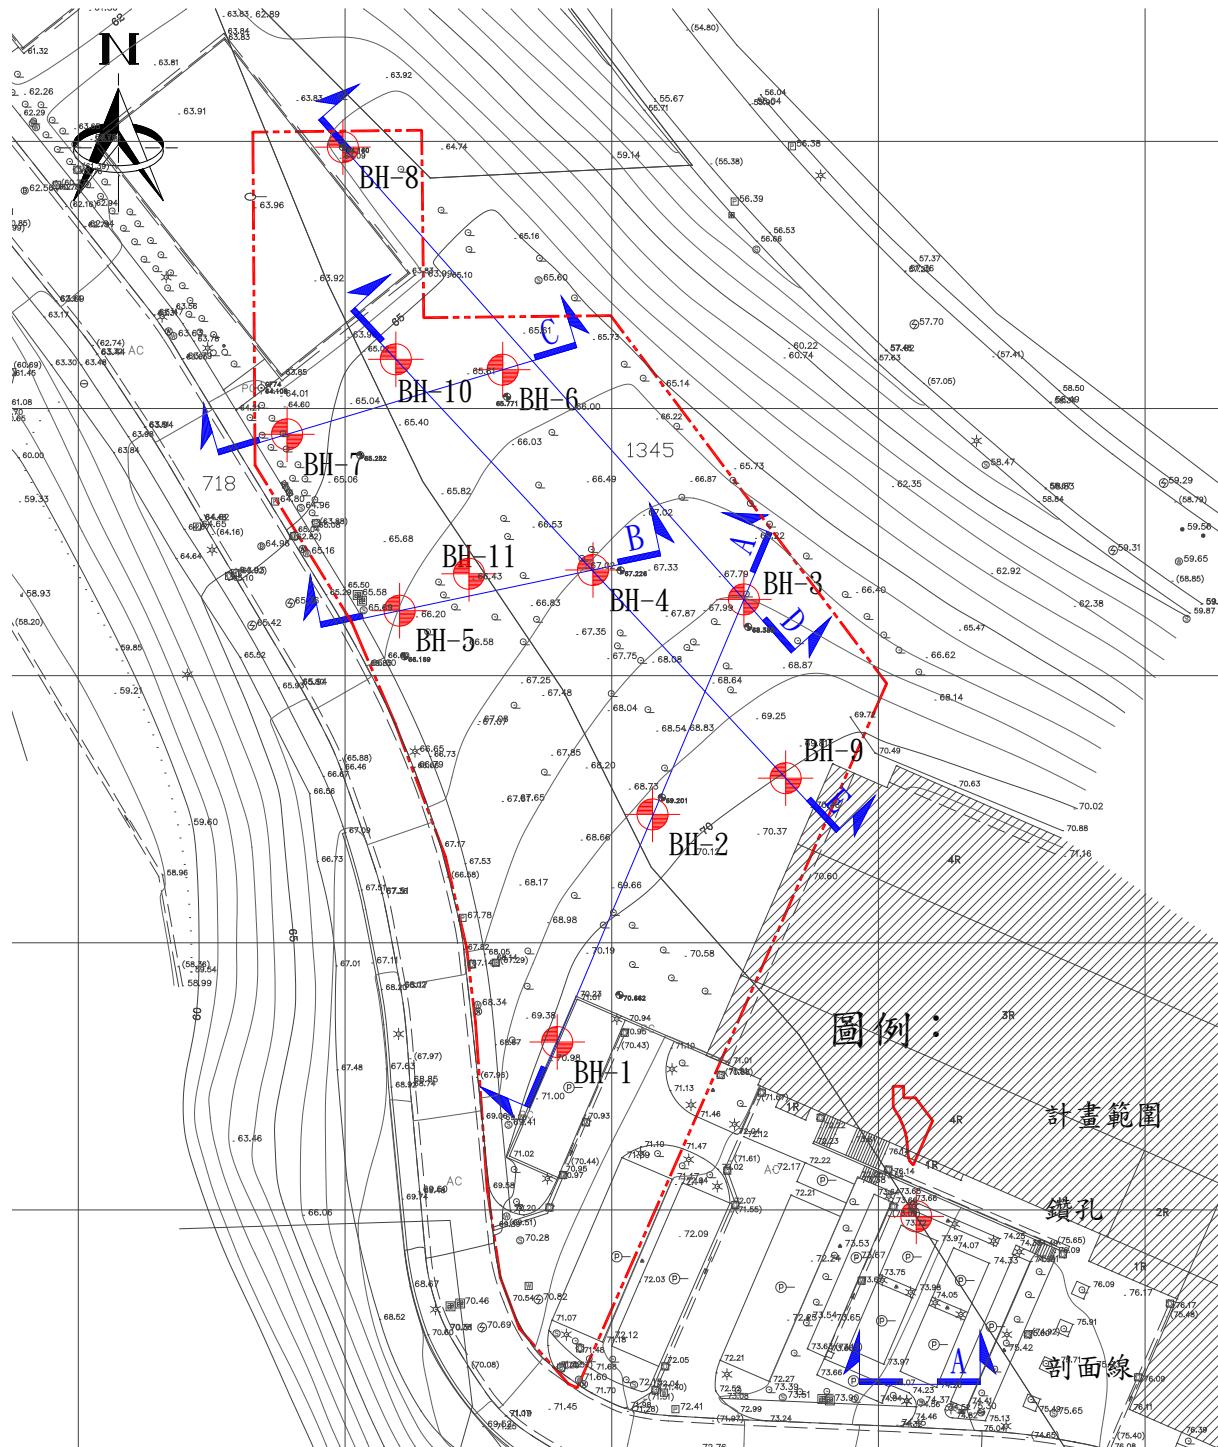
圖 6.2.5-4 基地鑽孔位置圖

本計畫共計施作 11 孔地質探查孔，鑽孔配置如圖 6.2.5-4。各鑽孔深度及現地取樣情形如表 6.2.5-10 所示。地層分析結果說明如后。

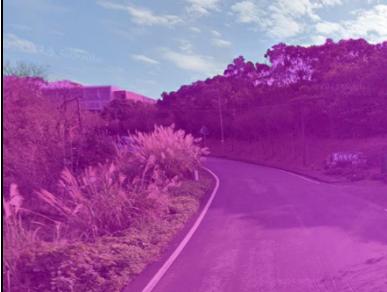
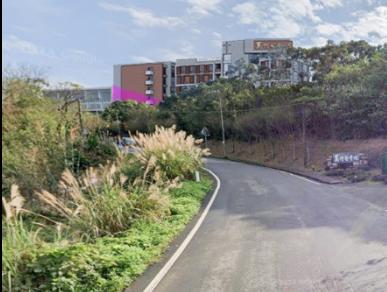
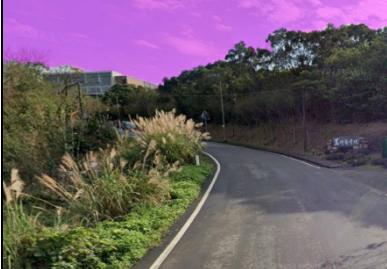
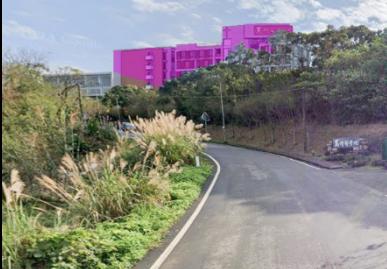
表 6.2.8-1 開發行為景觀影響預測百分比分析表(2/3)

-
	195,124		858	-
	變化程度		$858/195,124 \times 100\% = 0.43\%$	+0.43%
	景觀變化評值		5	5
中景範圍

-
	69,231	-	9,652	-
	變化程度	-	$9,652/69,231 \times 100\% = 13.9\%$	+13.9%
	景觀變化評值	-	1	1
本次校園建築計畫變更，將原第四期「系所教學、研究空間」部分空間移至第三期校舍工程，變更供為「教學研究空間」及「宿舍樓」使用受地形條件影響，本景觀點並無中景範圍。與現況相比，本次變更將影響部分近景及遠景範圍，其近景景觀受興建建物變化程度百分比為0.43%(景觀變化評值為5，屬影響差異不明顯)、遠景(天空)景觀變化程度百分比為13.9%(景觀變化評值降至1，屬高度影響)。

註1：本計畫建築模擬模型僅作為景觀範圍分析參考，實際外觀應以實際施工結果為準。

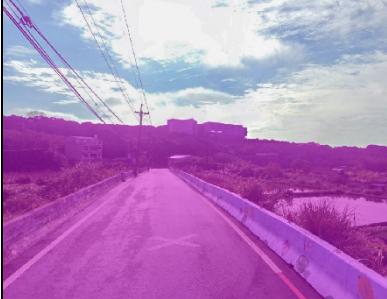
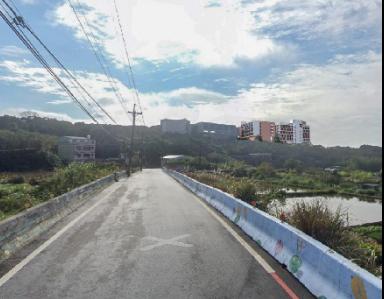
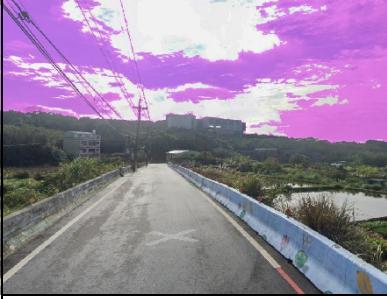
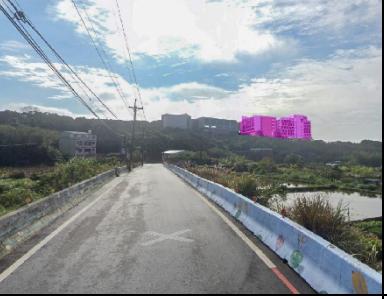
表 6.2.8-1 開發行為景觀影響預測百分比分析表(3/3)

-
	635,205		0	-
	變化程度		0/635,205 × 100% = 0%	+0%
	景觀變化評值		5	5
中景範圍

-
	274,933		7,631	-
	變化程度		7,631/274,933 × 100% = 2.78%	+2.78%
	景觀變化評值		5	5
<p>本次校園建築計畫變更，將原第四期「系所教學、研究空間」部分空間移至第三期校舍工程，變更供為「教學研究空間」及「宿舍樓」使用。受地形條件影響，本景觀點並無中景範圍。與現況相比，本次變更僅影響遠景範圍，遠景(天空)景觀變化程度百分比為2.78%(景觀變化評值為5，屬影響差異不明顯)。</p>

註 1：本計畫建築模擬模型僅作為景觀範圍分析參考，實際外觀應以實際施工結果為準。
